Fiche n°  
**200**
**Syndicat Intercommunal du Grand Nouméa**

Date de la visite  
**05/05/2026**
**Identification du regard**

Antenne GT Dumbea sud face de carrefour.

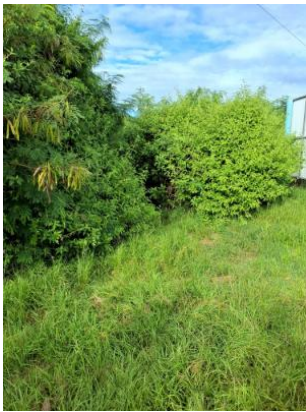
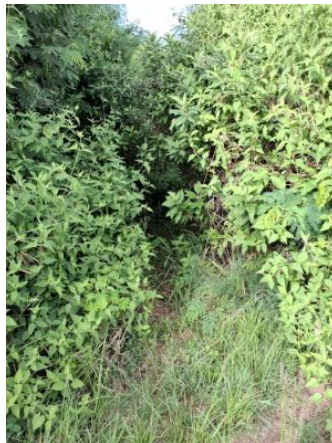
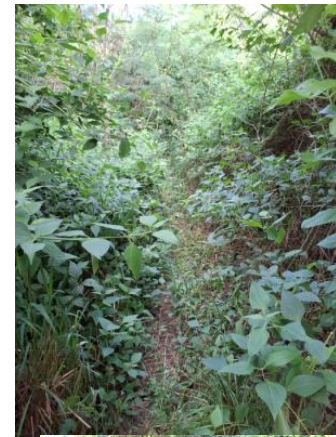
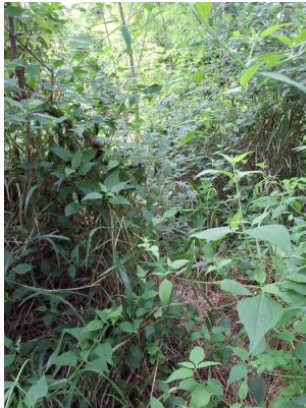
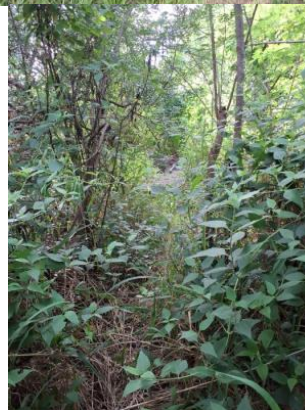
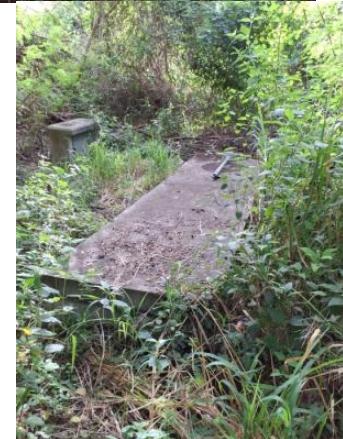
Accès est complètement obstrué par la végétation  
Nettoyage de l'accès doit être fait régulièrement car passage tout les mois sur le site.  
Surface de nettoyage environ 30 m sur 3m de large
