Fiche n°  
**184**
**Syndicat Intercommunal du Grand Nouméa**

Date de la visite  
**25/03/2026**
**Identification du regard**

Regard : **VE 23927** Type : **Ventouse**  
 Code CORIM / SIG : **SIG-E.DECHAR-DE-DBA-734**  
 Secteur : Localisation :  
 Distribution :  
 Commune : **DUMBEA** Adresse :  
 Coordonnées GPS :  
**-22.224229483256, 166.47038452327**  
 Altitude :

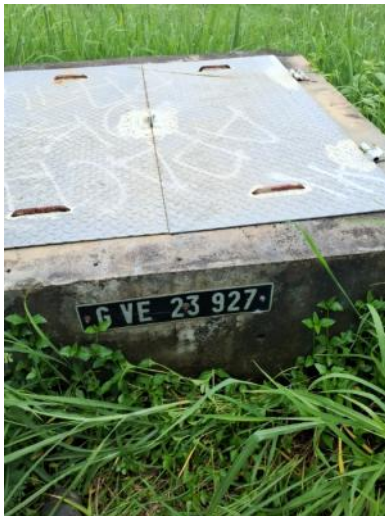
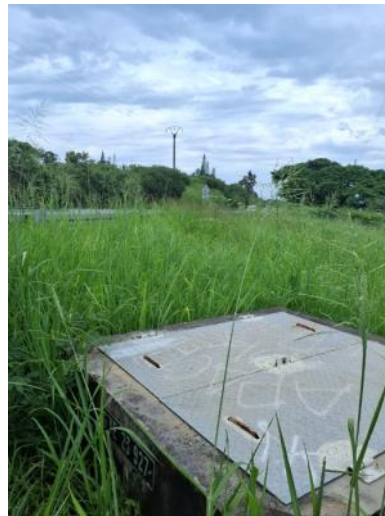
EQUIPEMENT	ETAT	RENOUVELLEMENT	OBSERVATIONS
Entourage du regard	Mauvais	A renouveler	
Génie Civil Extérieur	Bon	Inutile	
Génie Civil Intérieur	Bon	Inutile	
Capot	Bon	Inutile	
Présence d'eau

Le regard se situe au bord de route voir le point geocal.  
 Autour du regard de l'herbe haute prévoir un nettoyage.
