Fiche n°  
**178**

Syndicat Intercommunal du Grand Nouméa

Date de la visite  
25/03/2026

Regard : **VE 14033** Type : **Ventouse**  
Code CORIM / SIG : **SIG-E.DECHAR-DE-DBA-714**  
Secteur : Localisation :  
Distribution :  
Commune : **DUMBEA** Adresse :  
Coordonnées GPS :  
**-22.1686654, 166.4058323**  
Altitude : 67

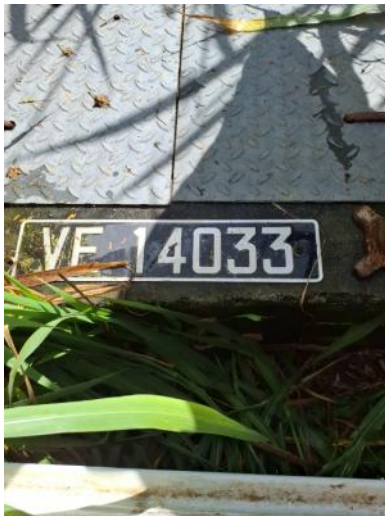
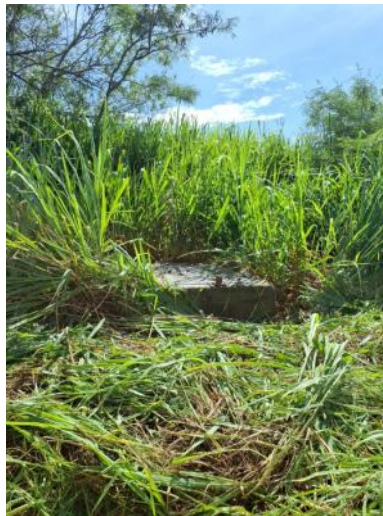
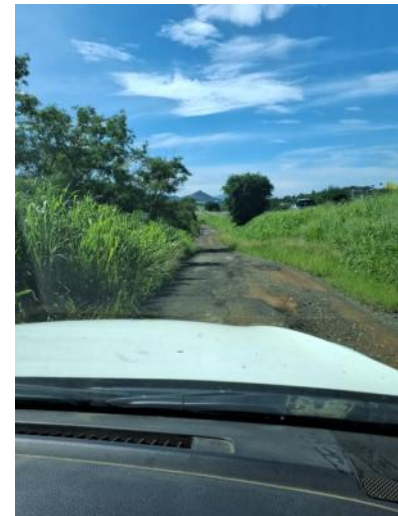
EQUIPEMENT	ETAT	RENOUVELLEMENT	OBSERVATIONS
Entourage du regard	Mauvais	A renouveler	
Génie Civil Extérieur	Bon	Inutile	
Génie Civil Intérieur	Bon	Inutile	
Capot	Bon	Inutile	
Présence d'eau

Le regard situé en bord de route privée.  
L'herbe est haute autour du regard prévoir un nettoyage.  
Le chemin qui mène au regard est à nettoyer.(accès à pied suffisant)  
Voir photo.
