Glissement talus aval – RM9 – Tribu de Kouergoa

AF23/0438/G/G

CD23-0857

Client	Mairie de BOULOUPARIS
Titre du document	Glissement talus aval – RM9 – Tribu de Kouergoa
Sous-titre du document	Diagnostic amiante environnemental
Numéro de l'affaire	AF23/0438/G/G
Numéro de document	CD23-0857
Version	00
Date de mise à disposition du rapport	28 Juillet 2023
Chargée d'affaire : Lucie GRANGER	
Relecteur : Clio DESORMEAUX

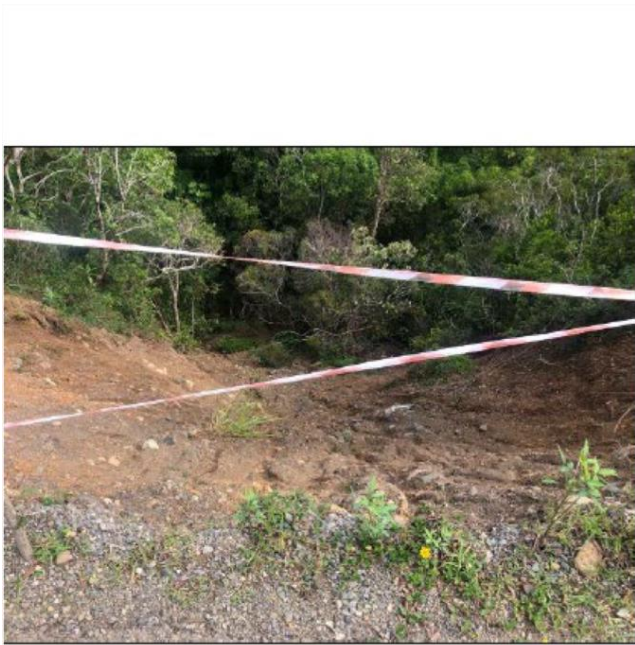
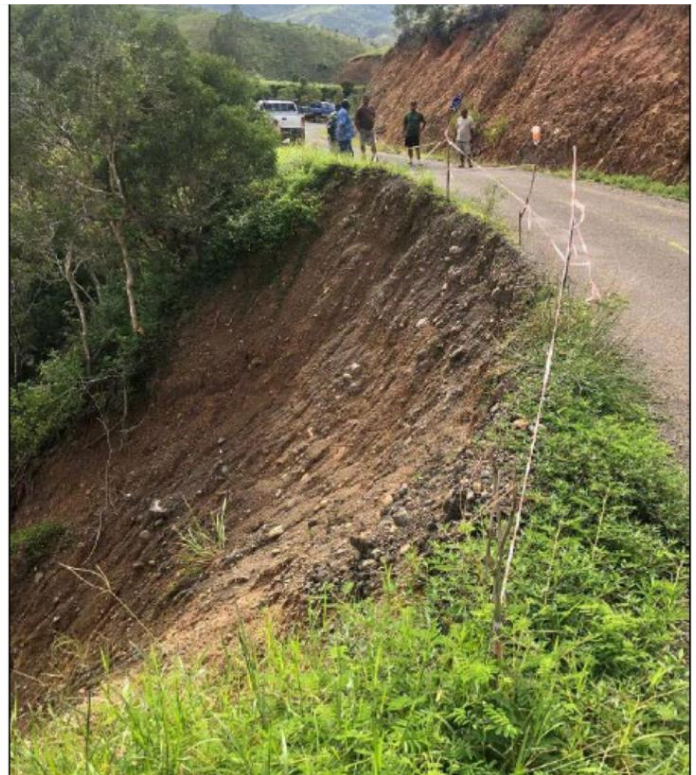
Site n°1 :

Au droit de la zone n°1, nous n'avons pas relevé d'indice d'instabilité au droit de la chaussée ou dans le talus aval tel que des fissurations, bourrelets, ou loupe d'arrachement. Une légère végétation avait repris au droit du talus aval. Cependant, la pente du talus aval est très raide ($\geq 45^\circ$) et des phénomènes d'érosion régressive de la crête de talus, en accotement de chaussée pourront probablement se produire.

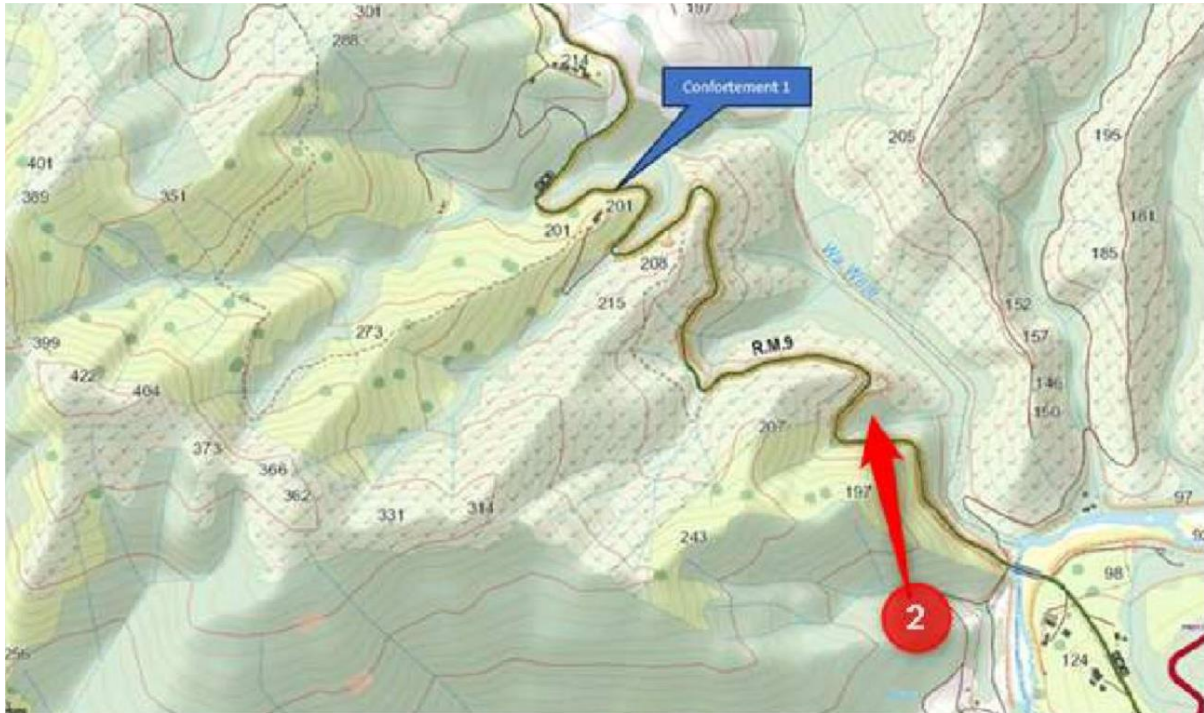
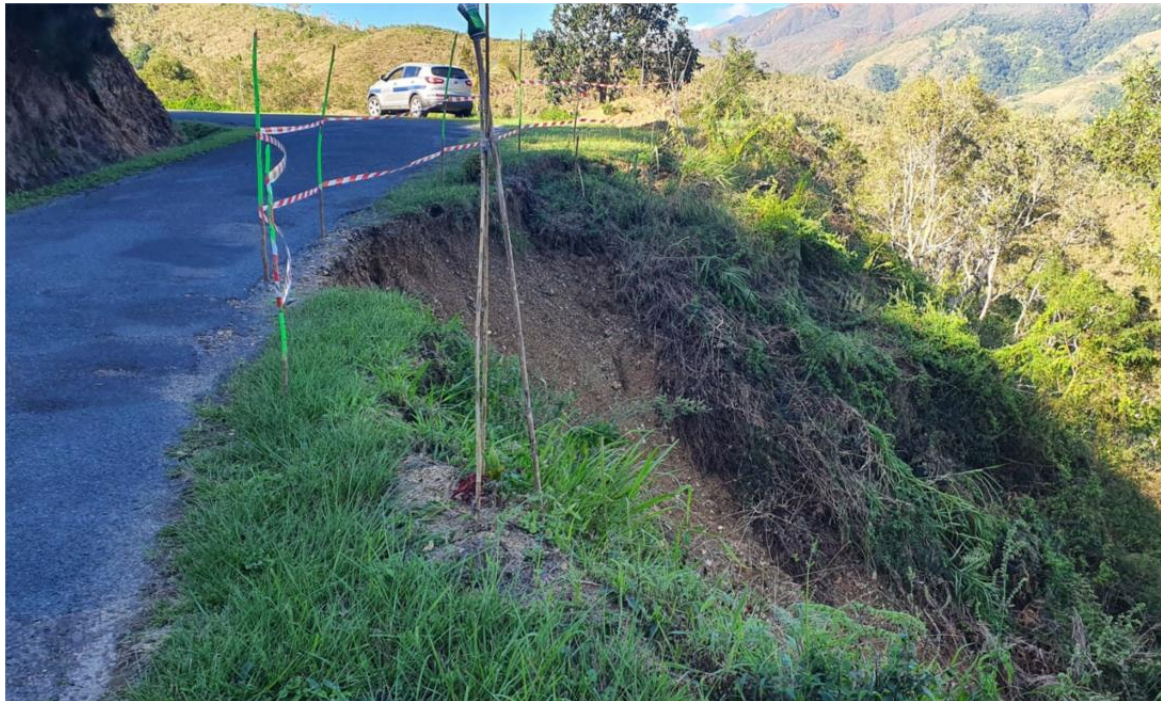
Site n°2 :

Au droit de la zone n°2, nous n'avons pas relevé d'indice d'instabilité au droit de la chaussée (affaissement ou fissuration de l'enrobé), cependant nous avons pu observer quelques fissures de traction au droit des terrains concernés par l'accotement aval, avec un risque important de glissement au droit de ces terrains. Notons que ce secteur présente une largeur de chaussée et d'accotement important.

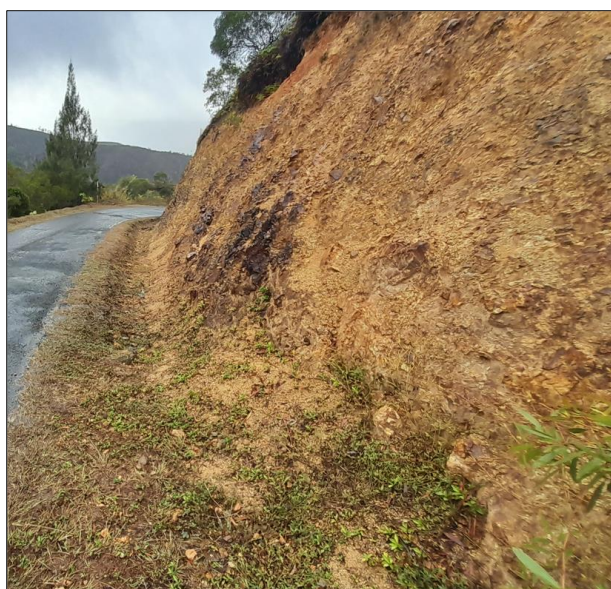
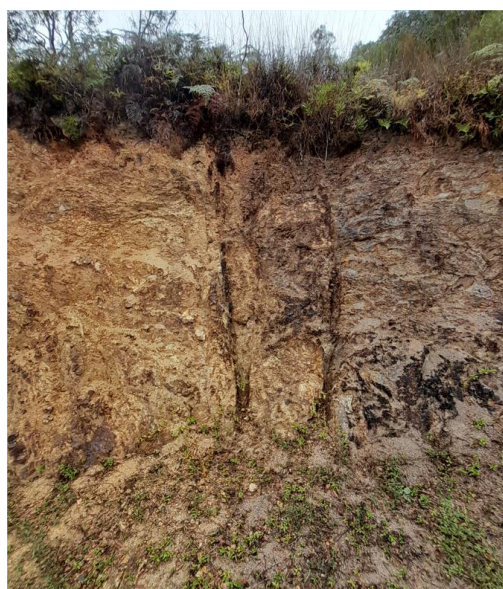
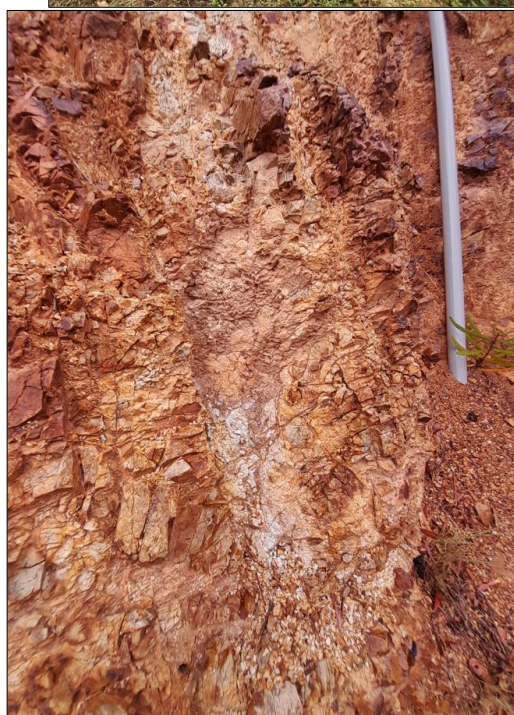
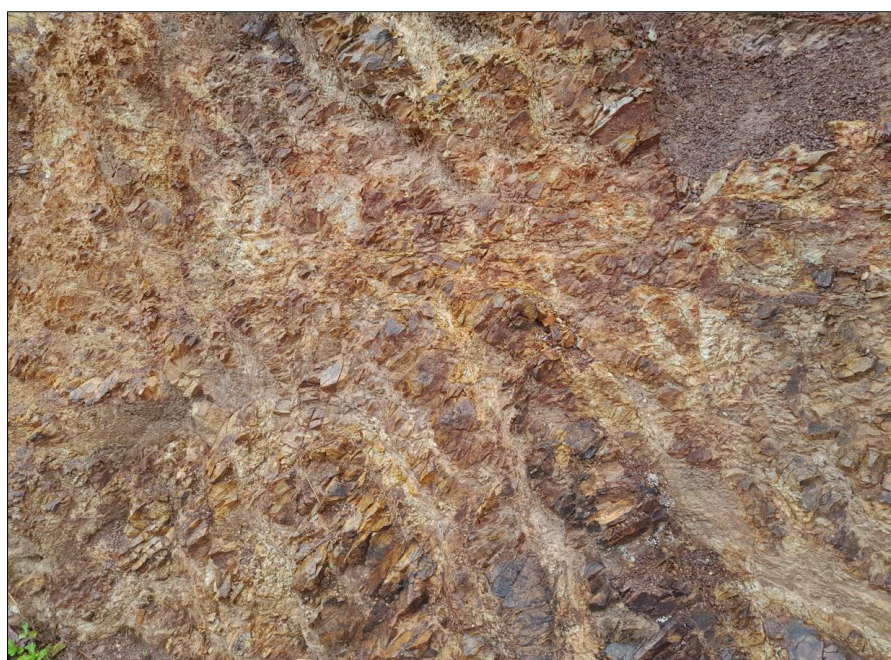
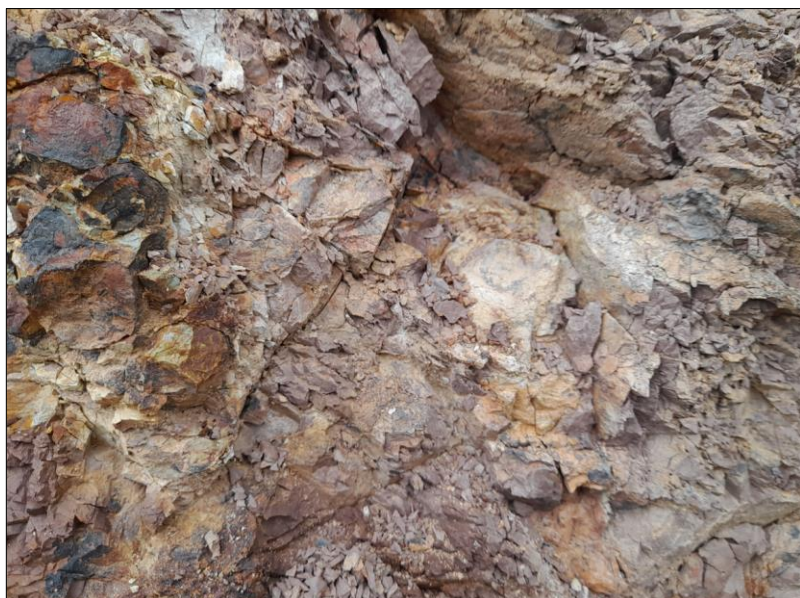
Figure 4 : Photographies des affleurements des talus amont de la RM9

La visite de site a permis une reconnaissance visuelle des sols en place et de confirmer la géologie du secteur, avec la présence d'affleurement de Chert, Argiliste et Grès volcanoclastique, visible notamment au droit des talus amont à la chaussée.

Aucune minéralisation amiantifère n'a été relevée à l'œil nu au droit des nombreux affleurements et tranchées du secteur.
