Fiche n°
173
Syndicat Intercommunal du Grand Nouméa

Regard : **VI 2910** Type : **Vidange**
 Code CORIM / SIG : **SIG-E.DECHAR-DE-PTA-1382**
 Secteur : Localisation :
 Distribution : **Dans propriété UPRA**
 Commune : **PAITA** Adresse :
 Coordonnées GPS :
-22.1169509, 166.3239064
 Altitude : 73

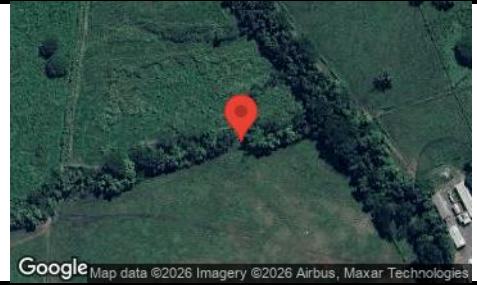
EQUIPEMENT	ETAT	RENOUVELLEMENT	OBSERVATIONS
Entourage du regard	Mauvais	A renouveler	
Génie Civil Extérieur	Bon	Inutile	
Génie Civil Intérieur	Bon	Inutile	
Capot	Bon	Inutile	
Présence d'eau

Prévoir un nettoyage autour du regard car l'herbe tres haute et l'accès est à reprendre terrain dégardé sur 10m. voir photos.

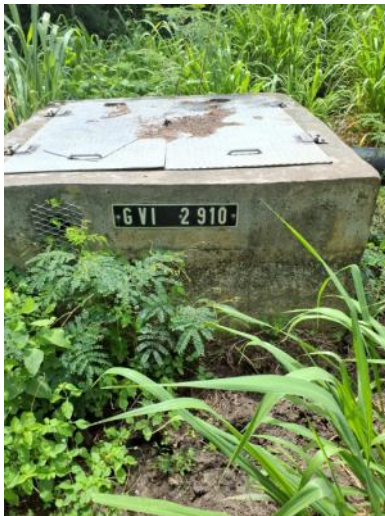
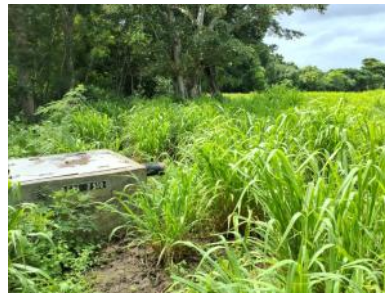
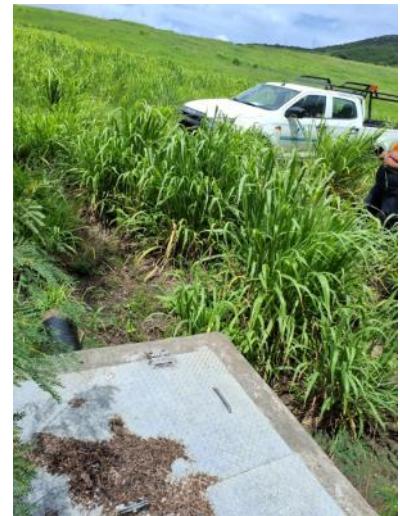
Photos

Le regard se situe sur la propriété UPRA. À 500m de l'entrée principale.

Accessible que en pick-up. par temps de pluie impossible d'accès.
