Fiche n°
172
Syndicat Intercommunal du Grand Nouméa

Date de la visite
19/03/2026
Identification du regard

Regard : **VI 1180**
 Code CORIM / SIG : **SIG-E.DECHAR-DE-PTA-1378**
 Secteur :
 Distribution :
 Commune : **PAITA**
 Coordonnées GPS :
-22.1067451, 166.3122766
 Altitude : 90

Type : **Vidange**
 Localisation :
 Propriété DDR :
 Adresse :

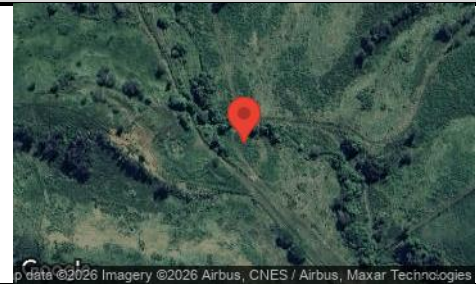
Le regard se situe sur la propriété DDR. l'accès est praticable avec tout type de véhicule mais conseillé un pick-up.
 En cas de pluie le regard en lui même est inondé.
 De l'entrée au bord de la RT1 jusqu'au regard il y a 1,5Km.
 prévoir un nettoyage au tour du regard car l'herbe est tres haut voir photos.

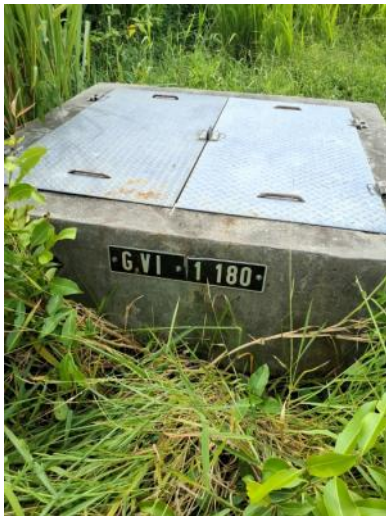
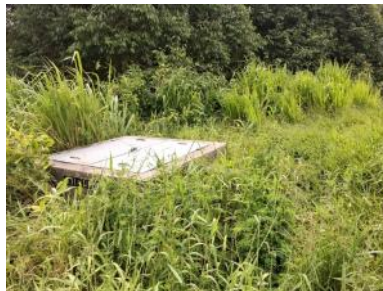
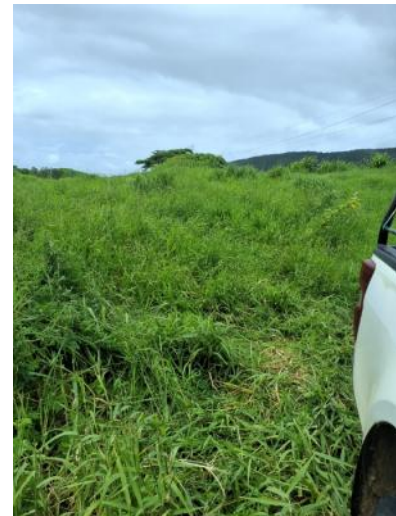
Photos

EQUIPEMENT	ETAT	RENOUVELLEMENT	OBSERVATIONS
Entourage du regard	Mauvais	A renouveler	
Génie Civil Extérieur	Bon	Inutile	
Génie Civil Intérieur	Bon	Inutile	
Capot	Bon	Inutile	
Présence d'eau
