Fiche n°
167
Syndicat Intercommunal du Grand Nouméa

Regard : **VE 13500** Type : **Ventouse**
 Code CORIM / SIG : **SIG-E.DECHAR-DE-PTA-1422**
 Secteur : Localisation :
 Refoulement : Rte de droite avant route pr Ouab
 Commune : Adresse :
PAITA
 Coordonnées GPS :
-22.076417537628, 166.28226611763
 Altitude :

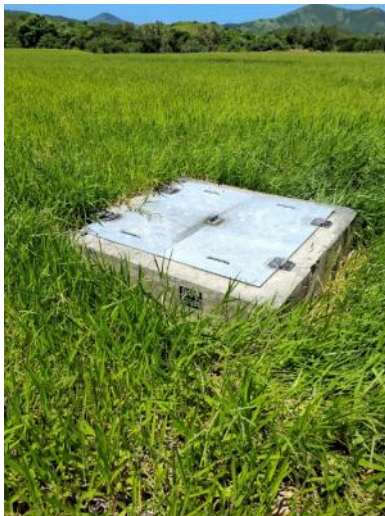
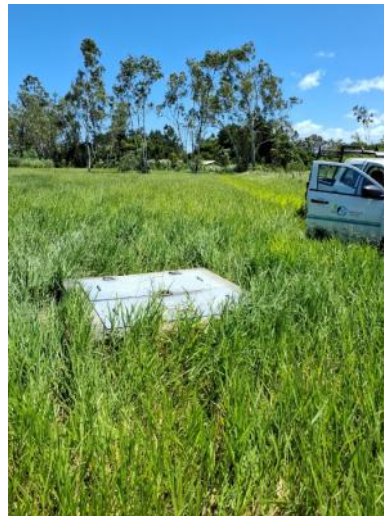
Photos

EQUIPEMENT	ETAT	RENOUVELLEMENT	OBSERVATIONS
Entourage du regard	Mauvais	A renouveler	
Génie Civil Extérieur	Bon	Inutile	
Génie Civil Intérieur	Bon	Inutile	
Capot	Bon	Inutile	
Présence d'eau

Le regard se situe sur la route de droite avant la route qui mène à Ouaboudé. 74m de l'entrée de la propriété au regard
 Praticable en 4x4. prévoir un nettoyage car l'herbe est assez haute. Il y aura 74m de long sur 3m de large a nettoyer.
 (VOIR PHOTOS).
