Fiche n°
186
Syndicat Intercommunal du Grand Nouméa

Date de la visite
25/03/2026
Identification du regard

Regard : VA 24017 Type : Vanne de sectionnement

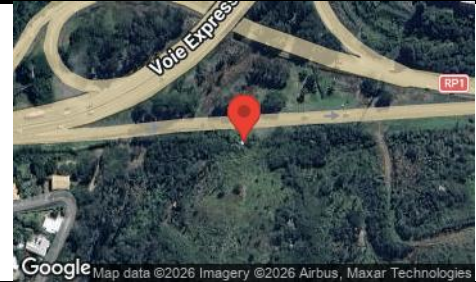
EQUIPEMENT	ETAT	RENOUVELLEMENT	OBSERVATIONS
Entourage du regard	Mauvais	A renouveler	
Génie Civil Extérieur	Bon	Inutile	
Génie Civil Intérieur	Bon	Inutile	
Capot	Bon	Inutile	
Présence d'eau

La vanne de sectionnement 24 017 se situe pas loin de la vanne de sectionnement Mont-dore 23 967 mais l'accès est différent, il

faut passer par Rivière salé avenue BONAPARTE dans le cul de sac a gauche il ya environ 270m jusqu'a la Vanne de sectionnement.

A prévoir revoir tout l'acces sur 270m par 3m de large car de l'herbe tres haute des bout de fer et beton sont sur le chemin est praticable uniquement en 4x4.

Un entretien régulier est necessaire sur ce regard stratégique
