Fiche n°  
**179**

Syndicat Intercommunal du Grand Nouméa

**Identification du regard**

Regard : **VE 19214** Type : **Ventouse**  
Code CORIM/ SIG : **SIG-E.DECHAR-DE-DBA-754**  
Secteur : Localisation :  
Distribution  
Commune : Adresse :  
**DUMBEA**  
Coordonnées GPS :  
**-22.1937805, 166.4453501**  
Altitude : 84

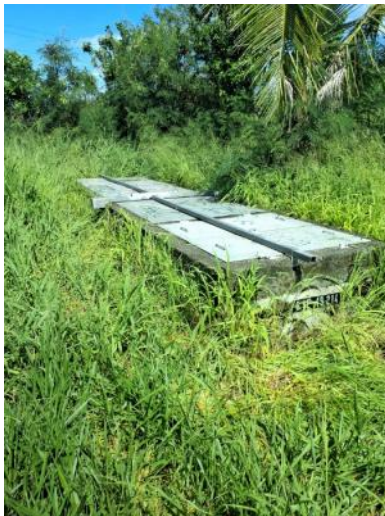
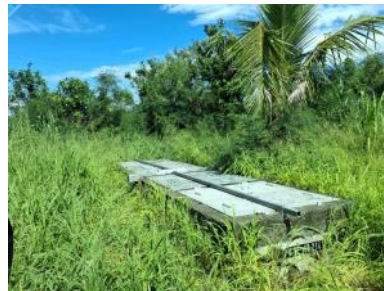
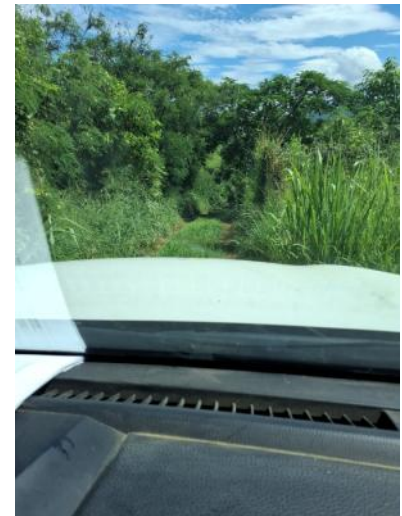
**Photos**

EQUIPEMENT	ETAT	RENOUVELLEMENT	OBSERVATIONS
Entourage du regard	Mauvais	A renouveler	
Génie Civil Extérieur	Bon	Inutile	
Génie Civil Intérieur	Bon	Inutile	
Capot	Bon	Inutile	
Présence d'eau

EQUIPEMENT	ETAT	RENOUVELLEMENT	OBSERVATIONS
Vanne de vidange 1			
Vanne de vidange 2			
Ventouse	Bon	Inutile	
Exutoire	Bon	Inutile	
Présence de fuites

Le regard se situe a 150m de l'école de Dumbea sur mer(Renée FONG) le long de la vde sens sud /nord.  
L'herbe est haute autour du regard, prévoir un nettoyage.  
la route est accesible en 4x4, prévoir un nettoyage régulier de la piste d'accès/ élagage à prévoir.  
Voir photo.
